**ХАРКІВСЬКИЙ НАЦІОНАЛЬНИЙ УНІВЕРСИТЕТ
МІСЬКОГО ГОСПОДАРСТВА імені О. М. БЕКЕТОВА**

МЕТОДИЧНІ РЕКОМЕНДАЦІЇ

«ЕКСПЕРТИЗА ТЕХНІЧНОГО СТАНУ ТРАНСПОРТНОГО ЗАСОБУ»

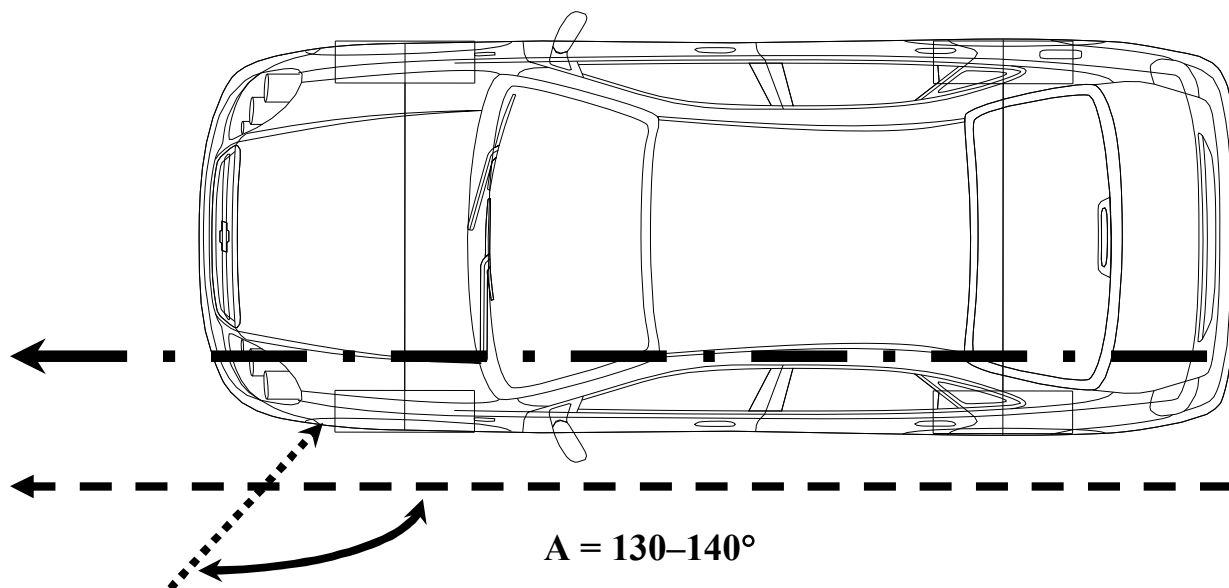
Місцерозташування слідів і пошкоджень на автомобілі Шевроле Лачетті, що утворилися при контакті з велосипедом, напрямки слідів і вигнутостей частин і деталей дають підставу для висновку про те, що вони утворилися в результаті зовнішнього навантаження спрямованого зліва направо та спереду назад, під кутом біля $130\text{--}140^\circ$ (рис. 1.1).

Рисунок 1.1 – Місцерозташування слідів і пошкоджень на автомобілі

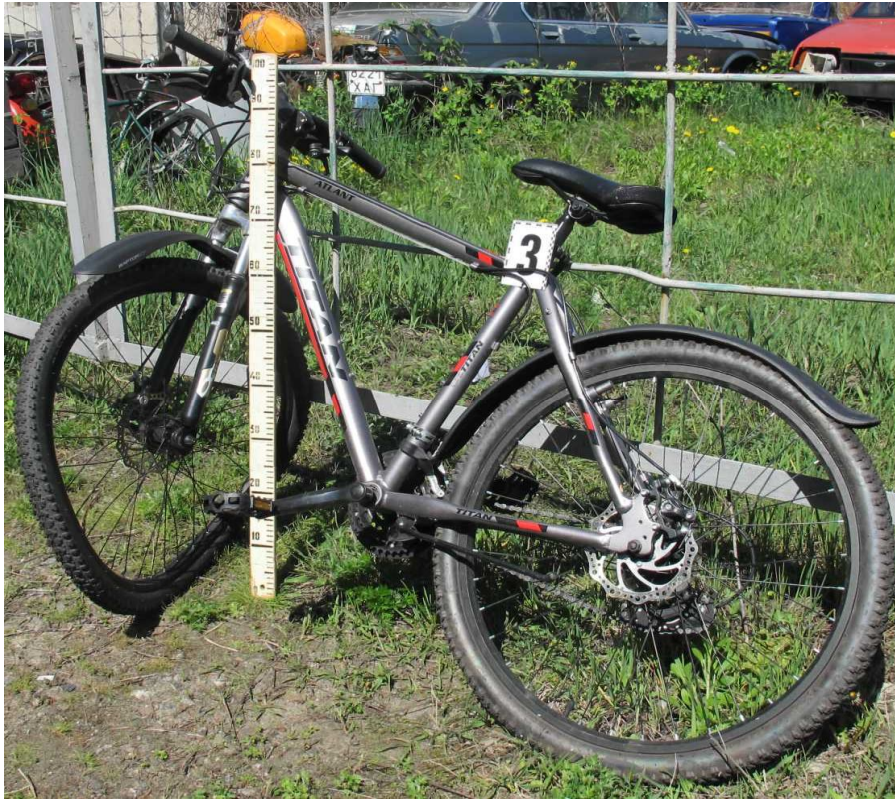
Оглядом велосипеда встановлено, що він має лакофарбове покриття сірого кольору. Зовнішні пошкодження розташовані в передній частині (рис. 1.2).

Рисунок 1.2 – Загальний вид пошкодженого велосипеда

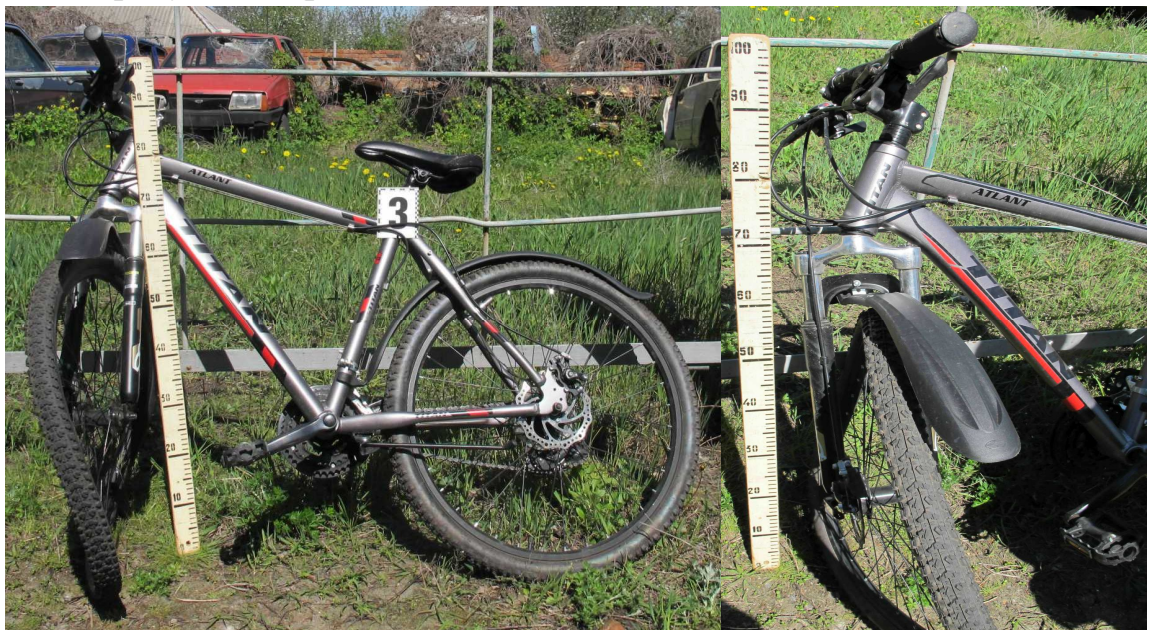
На велосипеді деформований обід переднього колеса та рульова колонка (на рівні нижньої частини рульового стакану рами) в напрямку справа наліво та частково спереду назад (рис. 1.3).

Рисунок 1.3 – Загальний та детальний види деформацій ободу переднього колеса та рульової колонки (на рівні нижньої частини рульового стакану рами)

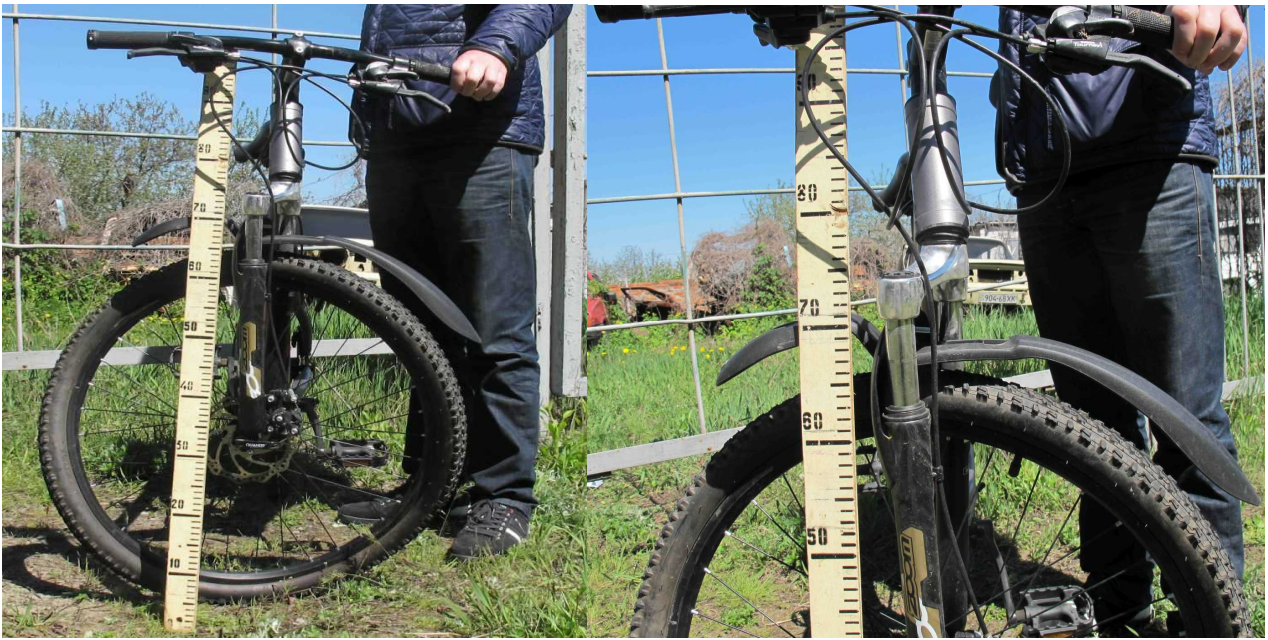
Кермо велосипеда звернуто ліворуч, однак троси керування та манетки не пошкоджені (рис. 1.4).

Рисунок 1.4 – Загальний та вузловий види звернутого керма та відсутності пошкоджень манеток та тросів керування

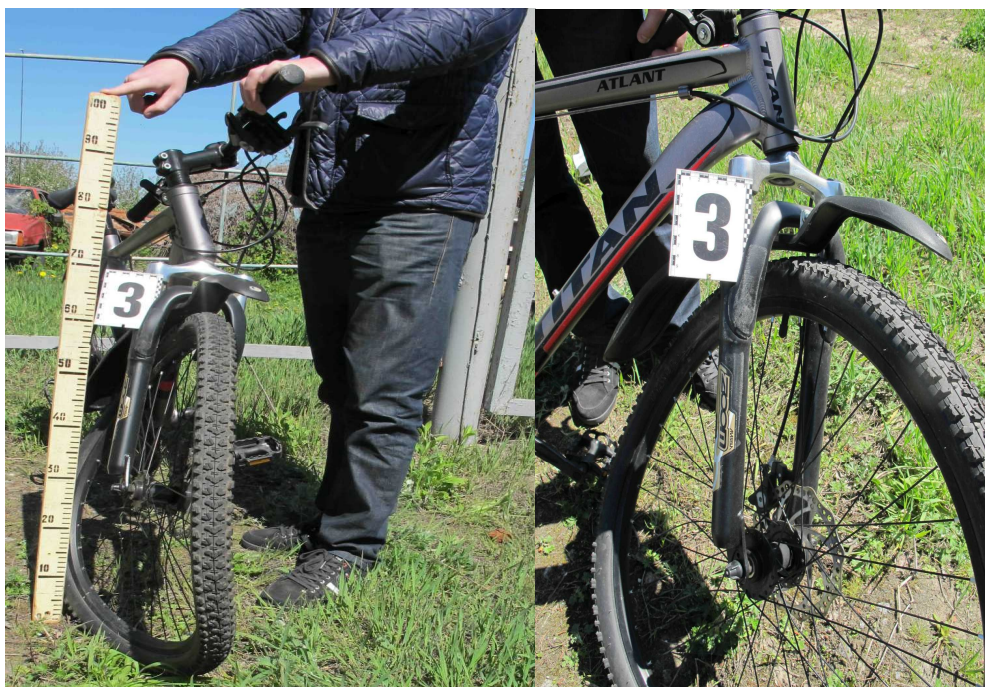
На стакані правого пера амортизаційної вилки та правій частині з'єднувального кронштейна маютьсся подряпини, які розташовуються в передній частині (рис. 1.5).

Рисунок 1.5 – Загальний та вузловий види подряпин на стакані правого пера амортизаційної вилки та правій частині з'єднувального кронштейна амортизаційної вилки

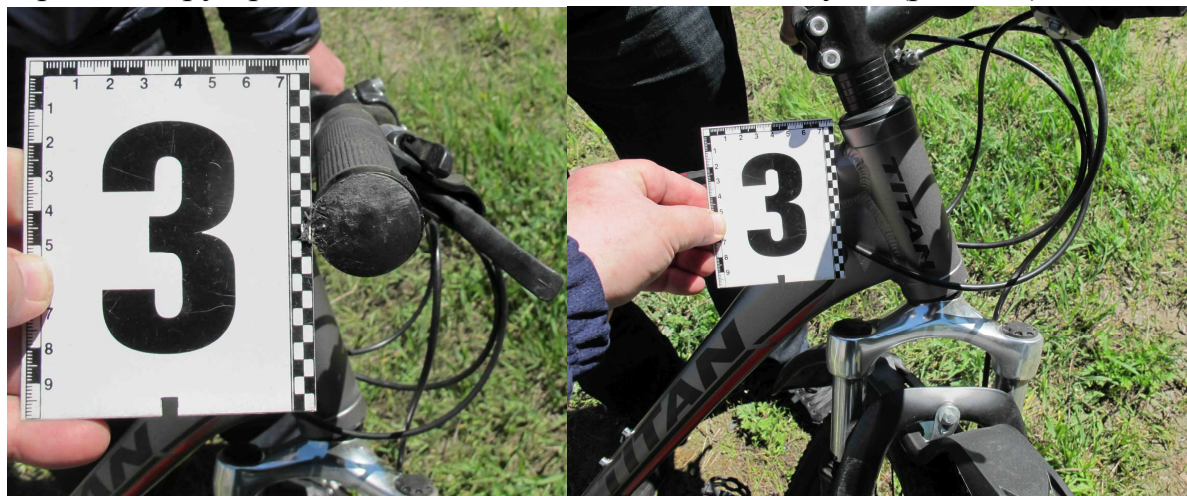
На торцевій частині правого грипса керма велосипеда маються подряпини, які розташовуються в верхній частині. В місці з'єднання верхньої, нижньої та передньої труб рами велосипеда пошкодження відсутні (рис. 1.6).

Рисунок 1.6 – Детальні види пошкоджень на торцевій частині правого грипса та відсутність пошкоджень в місці з'єднання верхньої, нижньої та передньої труб рами велосипеда

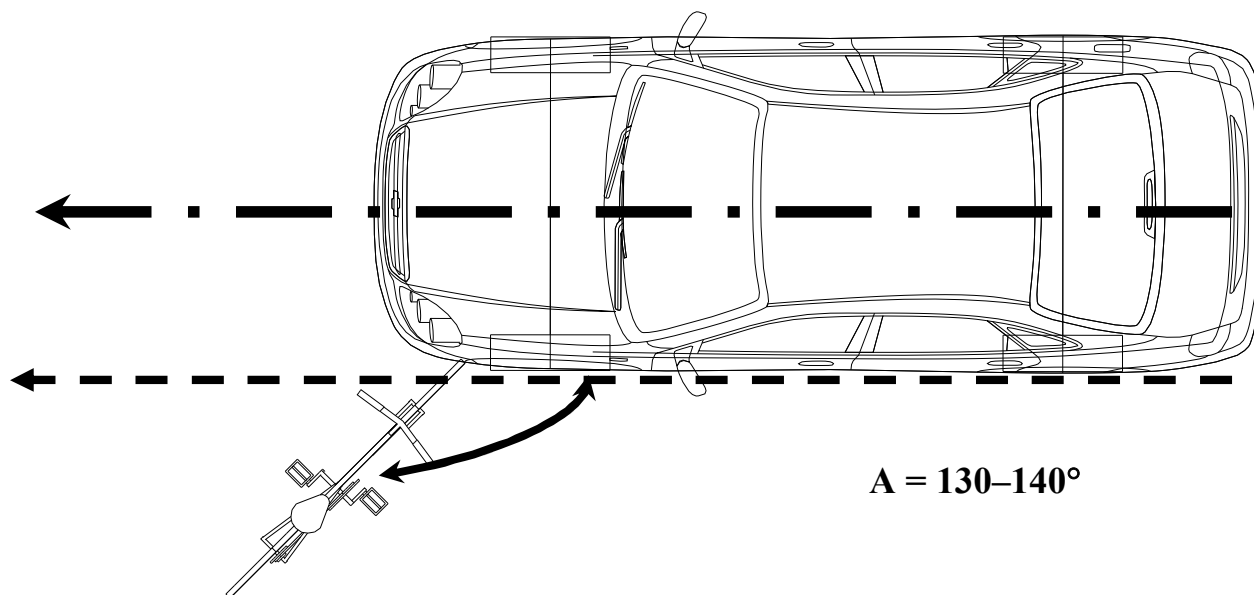
В результаті вказаних дій та подальшого виміру було встановлено, що кут між повздовжніми осями вказаних транспортних засобів складав величину близько $130\text{--}140^\circ$ (рис 1.7).

Рисунок 1.7 – Схема результатів виміру

Таким чином, в момент первинного контакту автомобіль Шевроле Лачетті своєю лівою передньо-боковою частиною (в районі лівого переднього крила) був звернений до передньої частини велосипеда, а величина кута між їх повздовжніми вісями (векторами напрямку руху) складала близько $130\text{--}140^\circ$.

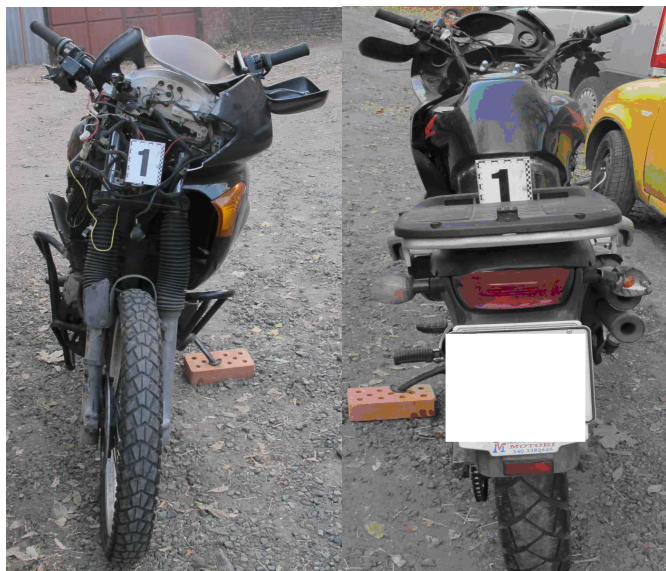
Оглядом мотоцикла Хонда встановлено, що він має лакофарбове покриття чорного кольору. Зовнішні пошкодження розташовані в передній та правій бічній частинах (рис. 2.1, 2,2).

Рисунок 2.1 – Загальні види спереду та ззаду наданого на дослідження мотоцикла Хонда

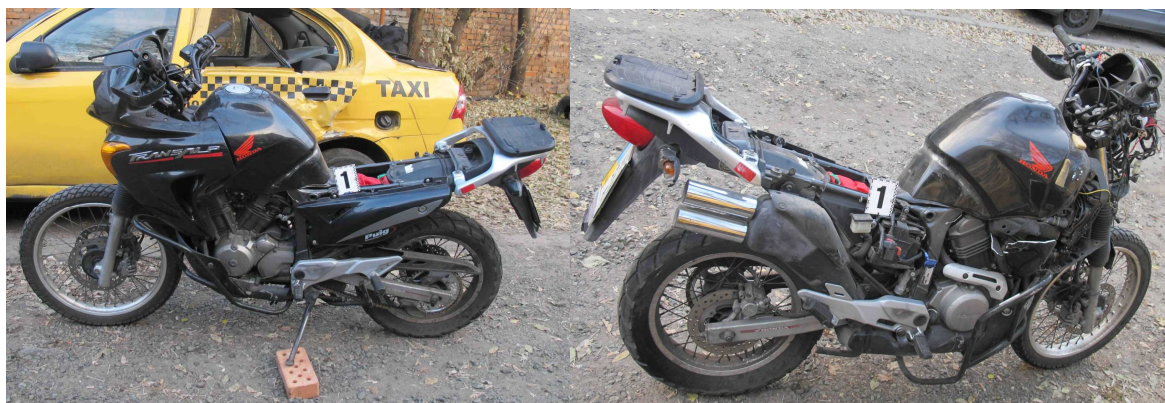
Рисунок 2.2 – Загальні види зліва та справа наданого на дослідження мотоцикла Хонда

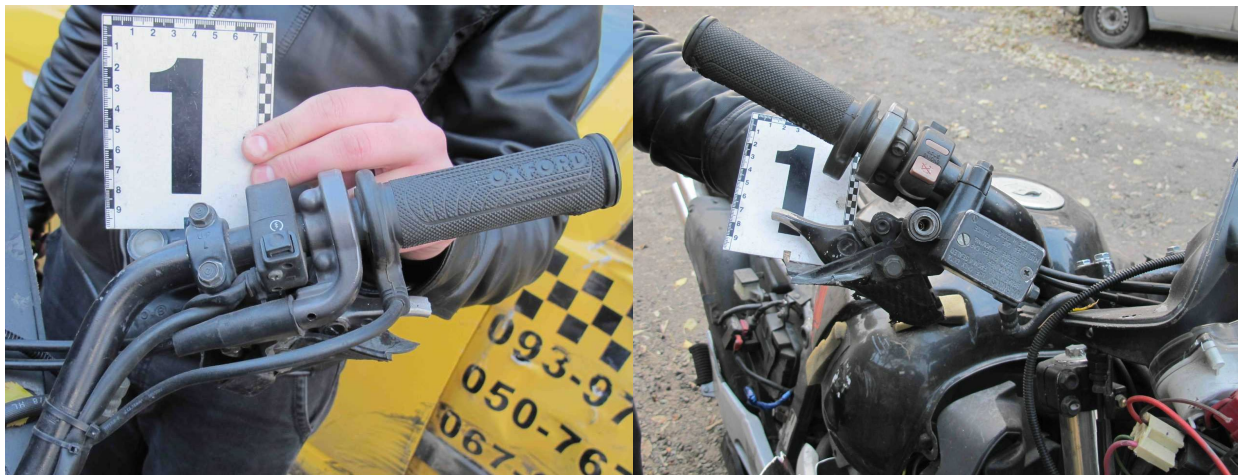
Рисунок 2.3 – Вузлові види ззаду та спереду пошкоджень в районі правої частини керма мотоцикла

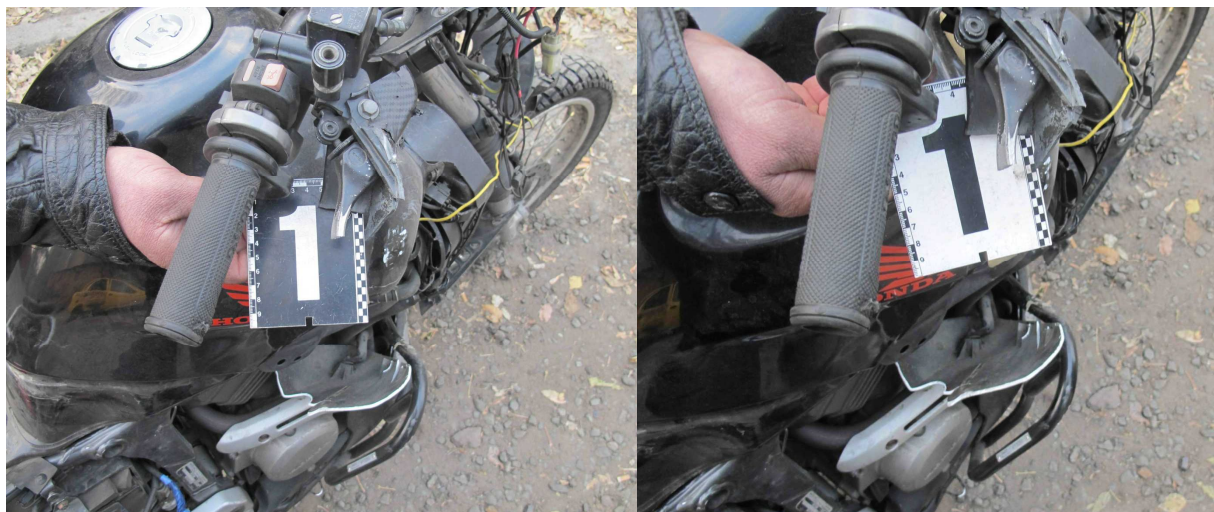
При візуальному огляді робочої гальмівної системи мотоцикла Хонда було встановлено, що важіль передніх гальм зруйнований, але розташований в місці згідно вимог заводу-виробника. Поруч з ним знаходиться живильний бачок для гальмівної рідини, яка входить до гідравлічного приводу передніх гальм.

Рисунок 2.4 – Детальні види пошкодженого важеля передніх гальм мотоцикла

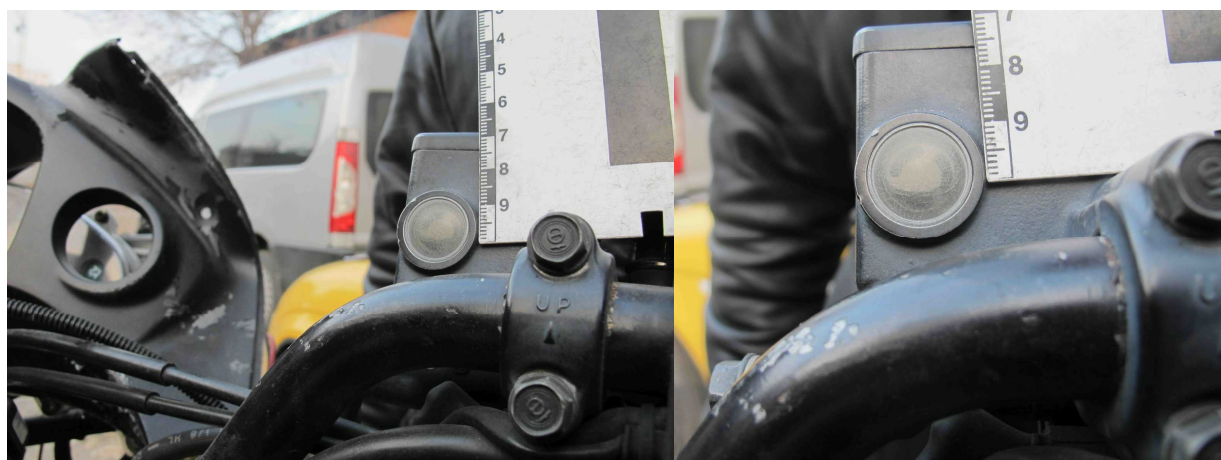
Рисунок 2.5 – Вузловий та детальний види наявності гальмівної рідини в контрольному віконці живильного бачка передніх гальм

Живильний бачок (рис. 2.5) закріплений на правій частині керма і відповідним чином (трубопроводами) з'єднаний з гальмівним механізмом переднього колеса. Сліди підтікання гальмівної рідини відсутні.

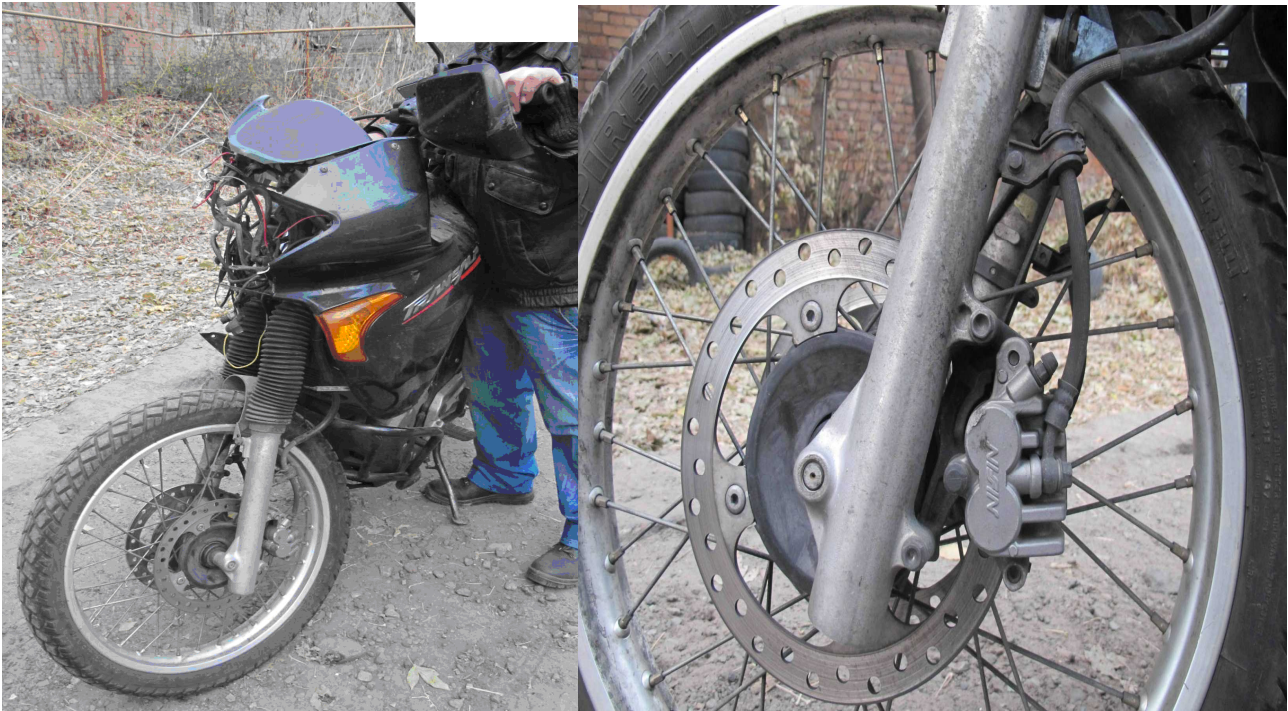
Рисунок 2.6 – Загальний та вузловий види дійсного стану лівого супорта гальмівного механізму переднього колеса

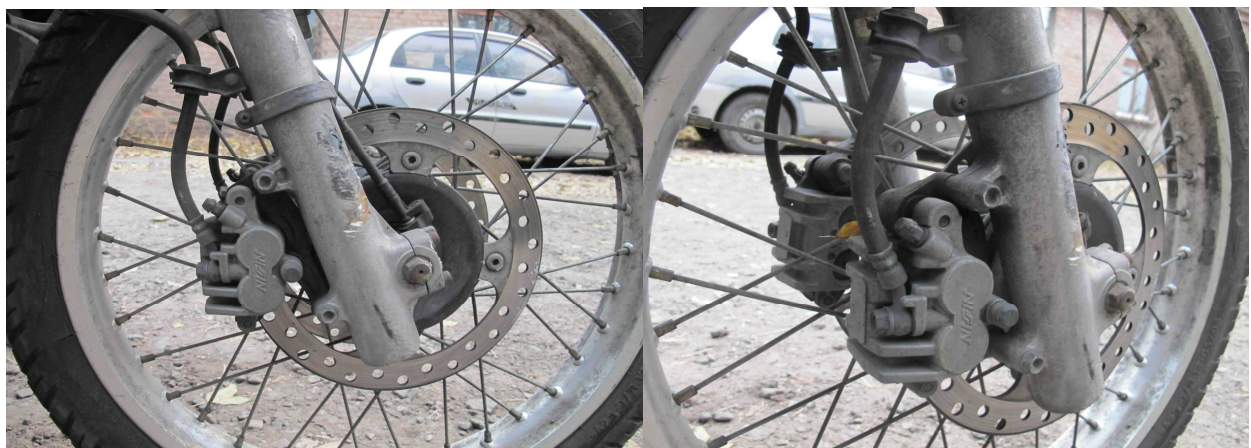
Рисунок 2.7 – Вузлові види збоку та ззаду дійсного стану правого супорта гальмівного механізму переднього колеса

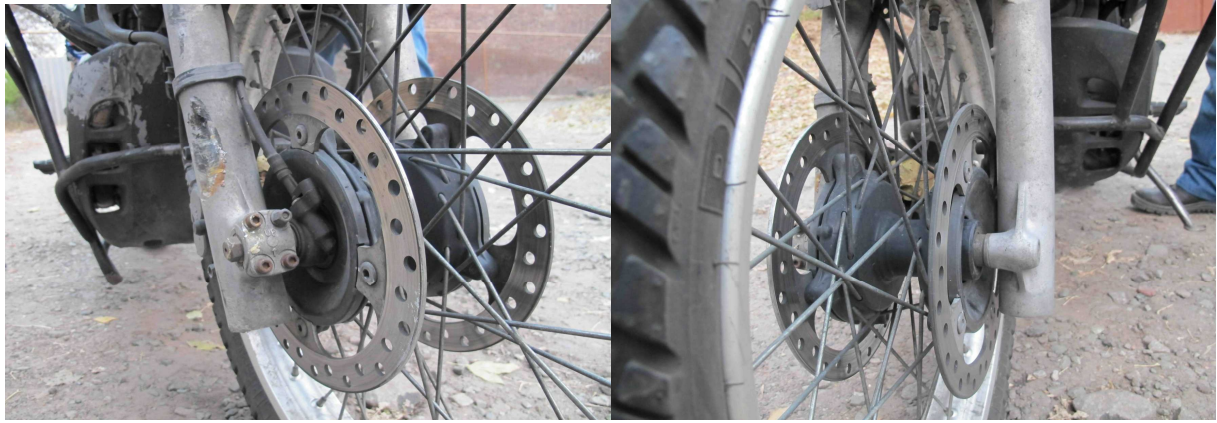
Рисунок 2.8 – Вузлові види спереду-справа та спереду-зліва дійсного стану гальмівних дисків гальмівного механізму переднього колеса

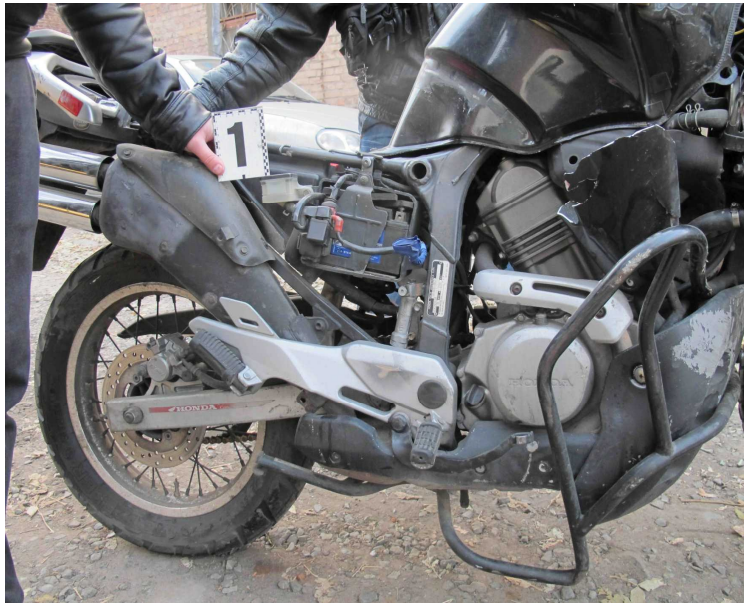
Рисунок 2.9 – Загальний вид справа живильного бачка закріпленого на кронштейні з правої сторони рами мотоцикла

Живильний бачок (рис. 2.9, 2.10), закріплений на кронштейні з правої сторони рами мотоцикла, відповідним чином (трубопроводами) з'єднаний з гальмівним механізмом заднього колеса. Сліди підтікання гальмівної рідини відсутні.

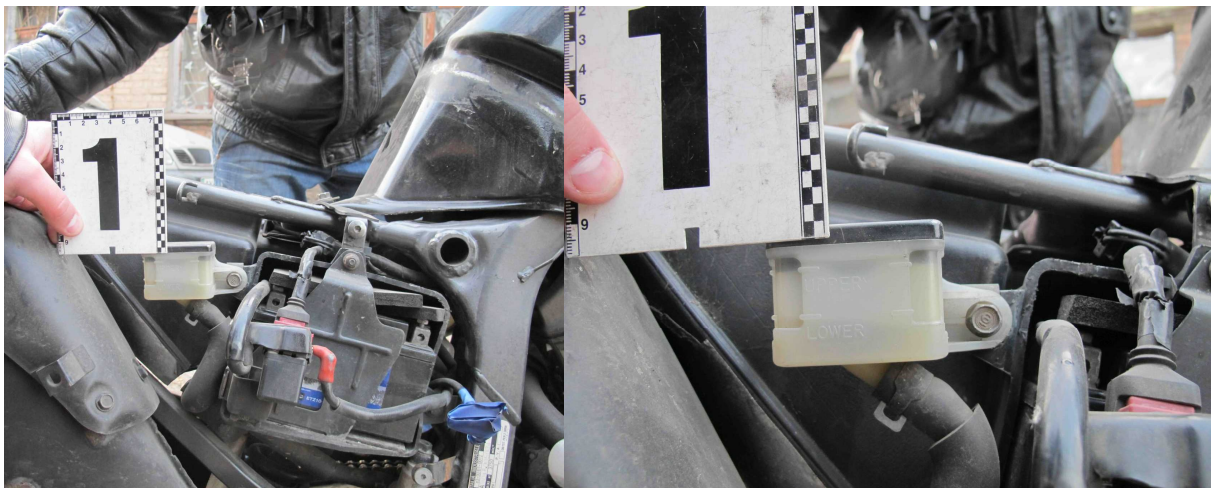
Рисунок 2.10 – Вузловий та детальний види живильного бачка закріпленого на кронштейні з правої сторони рами мотоцикла

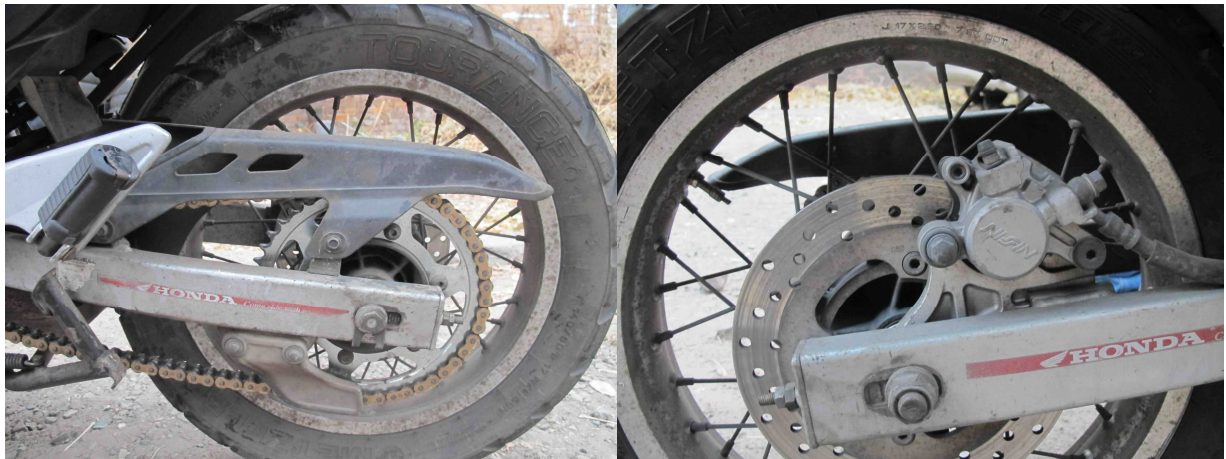
Рисунок 2.11 – Вузлові види збоку відсутності підтікань гальмівної рідини в районі одноциліндрового супорту гальмівного механізму заднього колеса

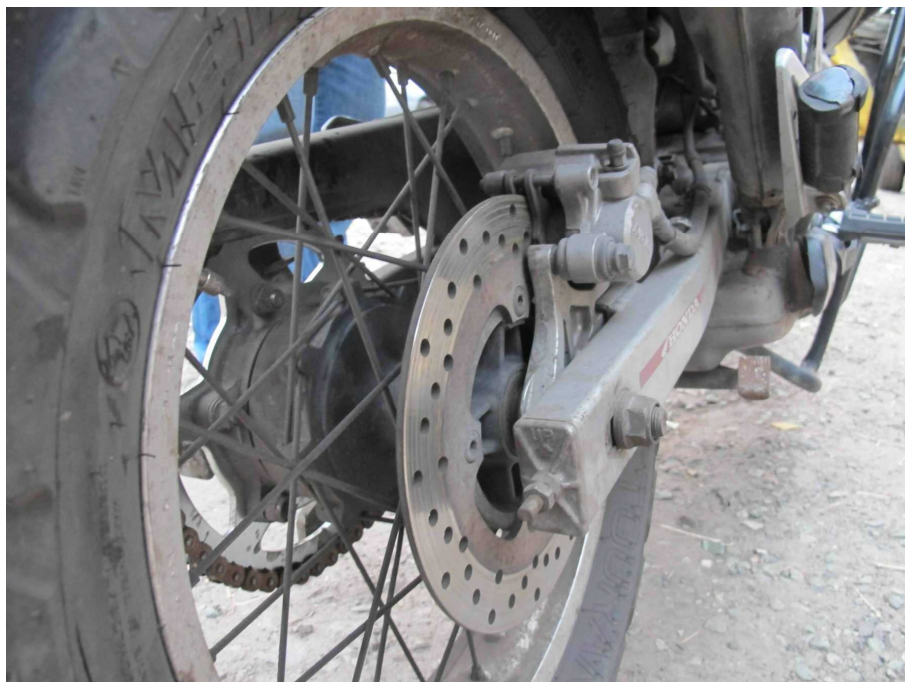
Рисунок 2.12 – Детальний вид справа відсутності підтікань гальмівної рідини в районі одноциліндрового супорту гальмівного механізму заднього колеса

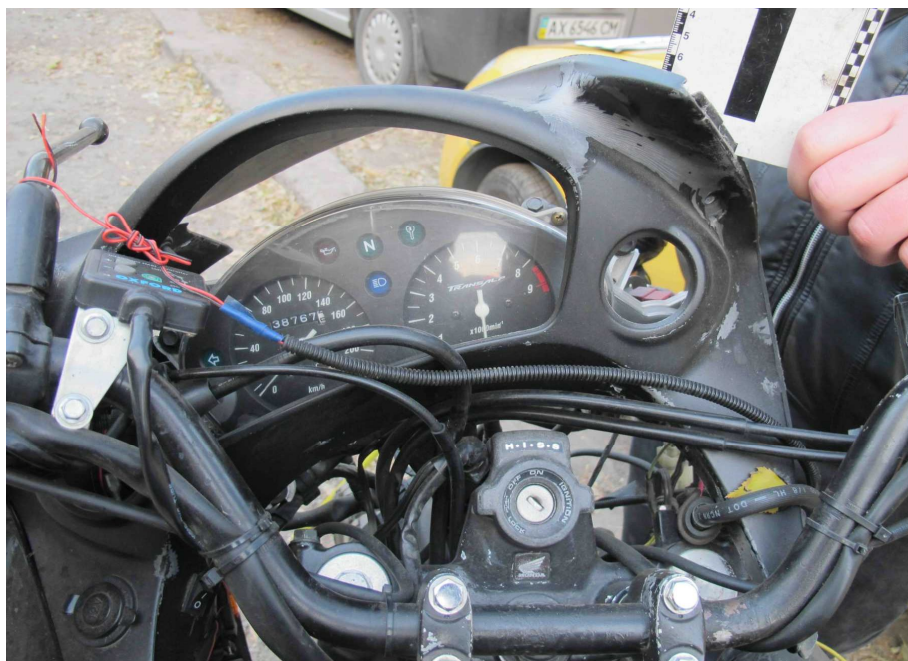
В процесі дослідження рульового керування мотоцикла Хонда було встановлено, що кермо надійно (див. фотознімок № 23) та належним чином закріплено на верхньому мосту (траверсі) передньої вилки. Верхній та нижній траверси передньої вилки не пошкоджені.

Рисунок 2.13 – Детальний вид дійсного стану кріплення керма на верхньому траверсі

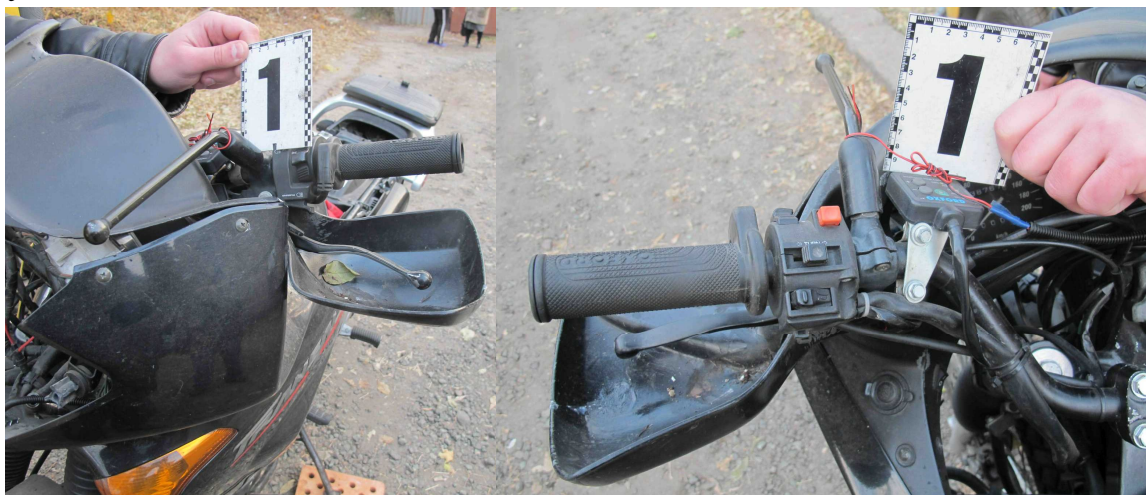
Рисунок 2.14 – Вузлові види спереду та ззаду дійсного стану лівої частини керма

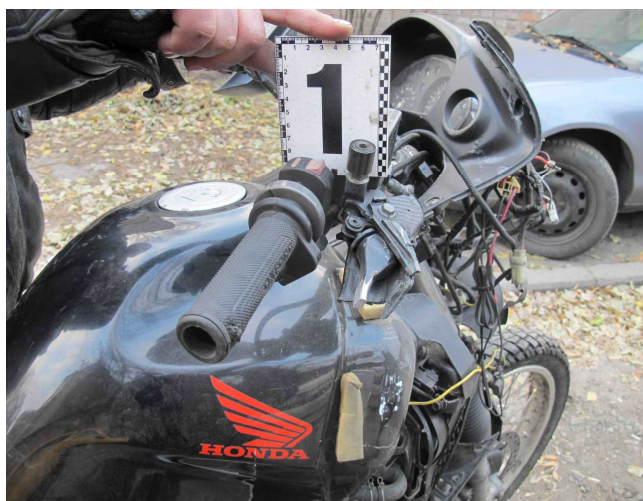
Рисунок 2.15 – Вузловий вид збоку та ззаду дійсного стану правої частини керма

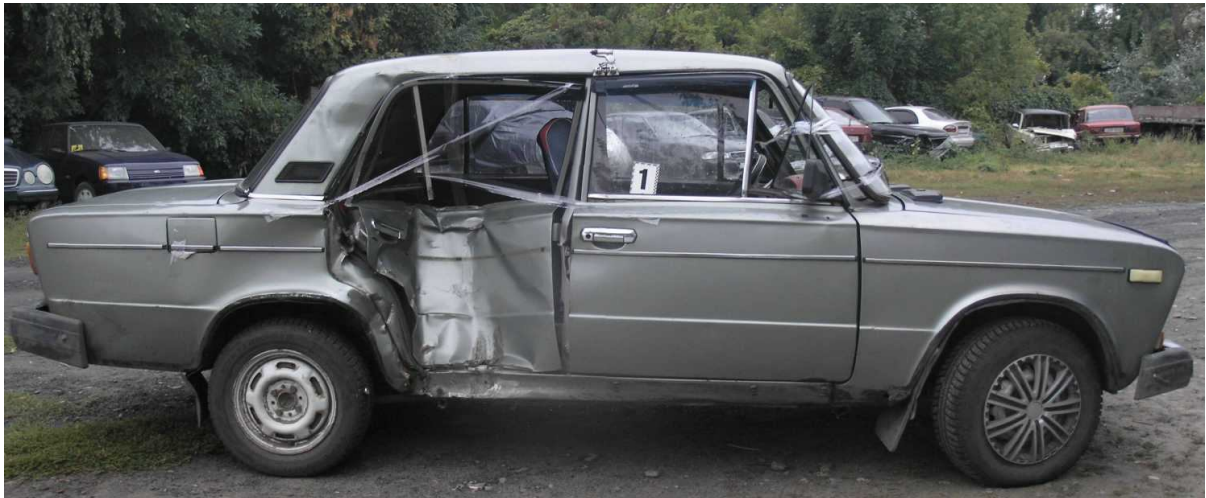
Оглядом автомобіля ВАЗ-2106 було встановлено, що він має лакофарбове покриття сірого кольору. Зовнішні пошкодження розташовані в районі правих задніх дверцят (рис. 3.1–3.6).

Рисунок 3.1 – Загальний вид справа наданого на дослідження автомобіля

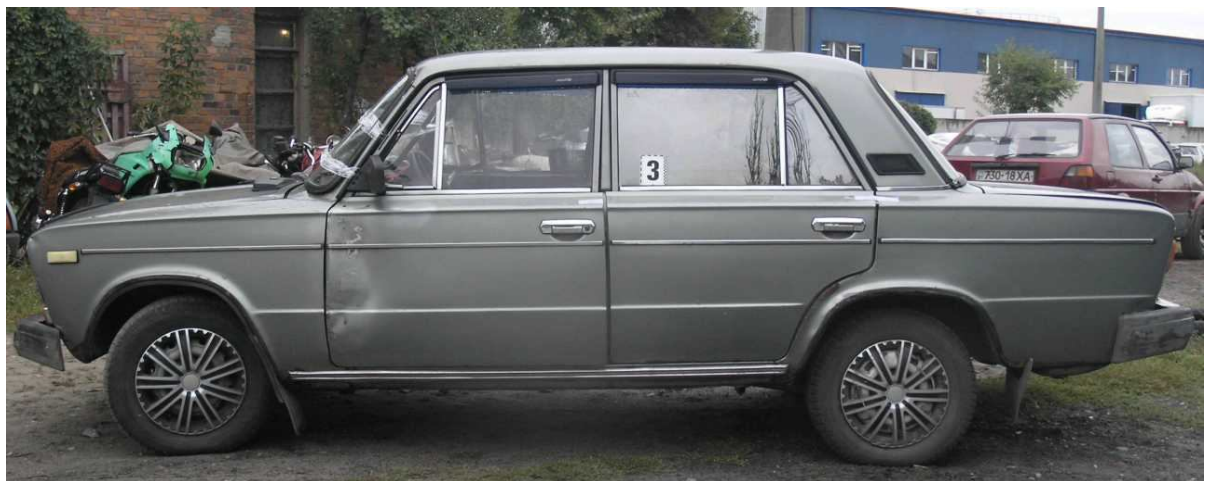
Рисунок 3.2 – Загальний вид зліва наданого на дослідження автомобіля

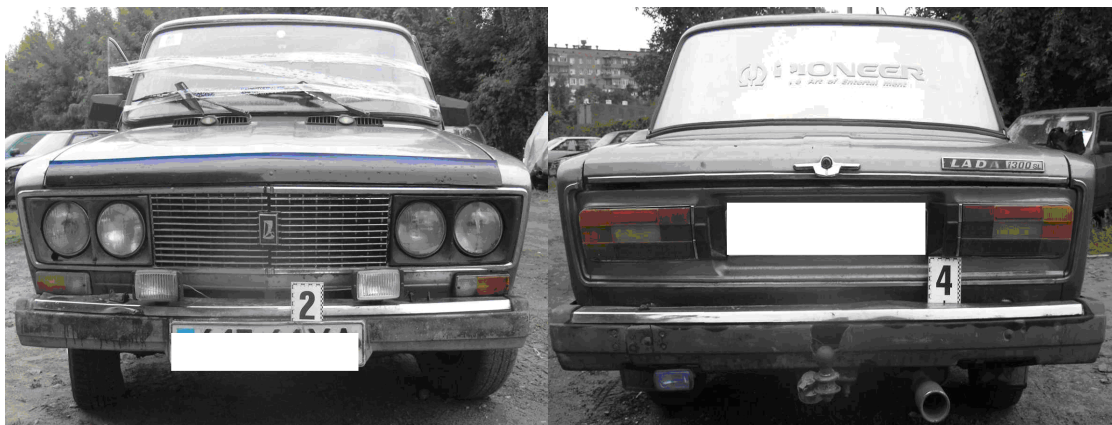
Рисунок 3.3 – Загальний вид спереду та ззаду наданого на дослідження автомобіля

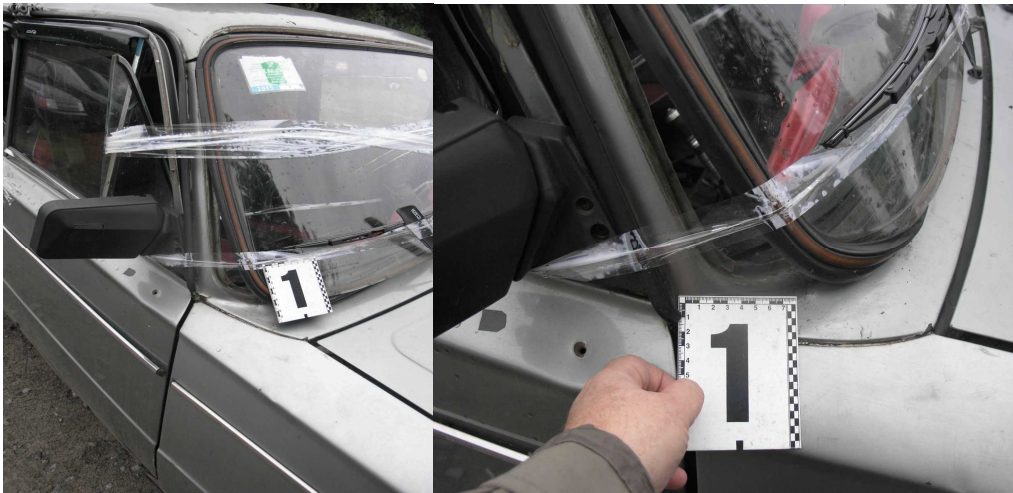
Рисунок 3.4 – Вузловий та детальний види справа пошкодженого кріплення лобового скла автомобіля в районі його правого нижнього кута

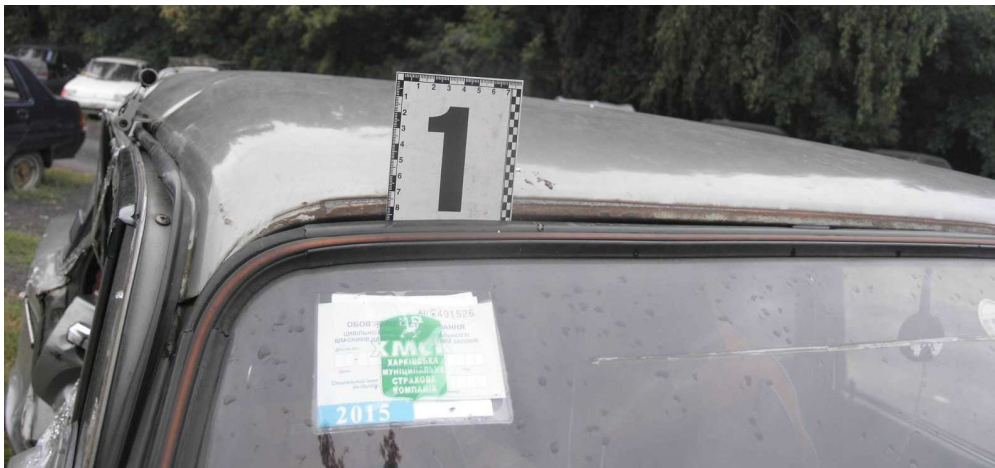
Рисунок 3.5 – Детальний вид спереду пошкодженого кріплення лобового скла автомобіля в районі його правої верхньої частини

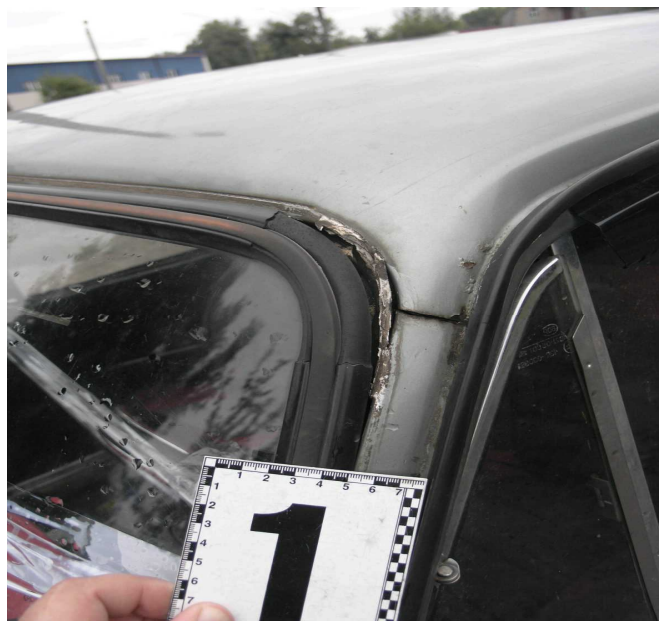
Рисунок 3.6 – Детальний вид зліва пошкодженого кріплення лобового скла автомобіля в районі його лівого верхнього кута

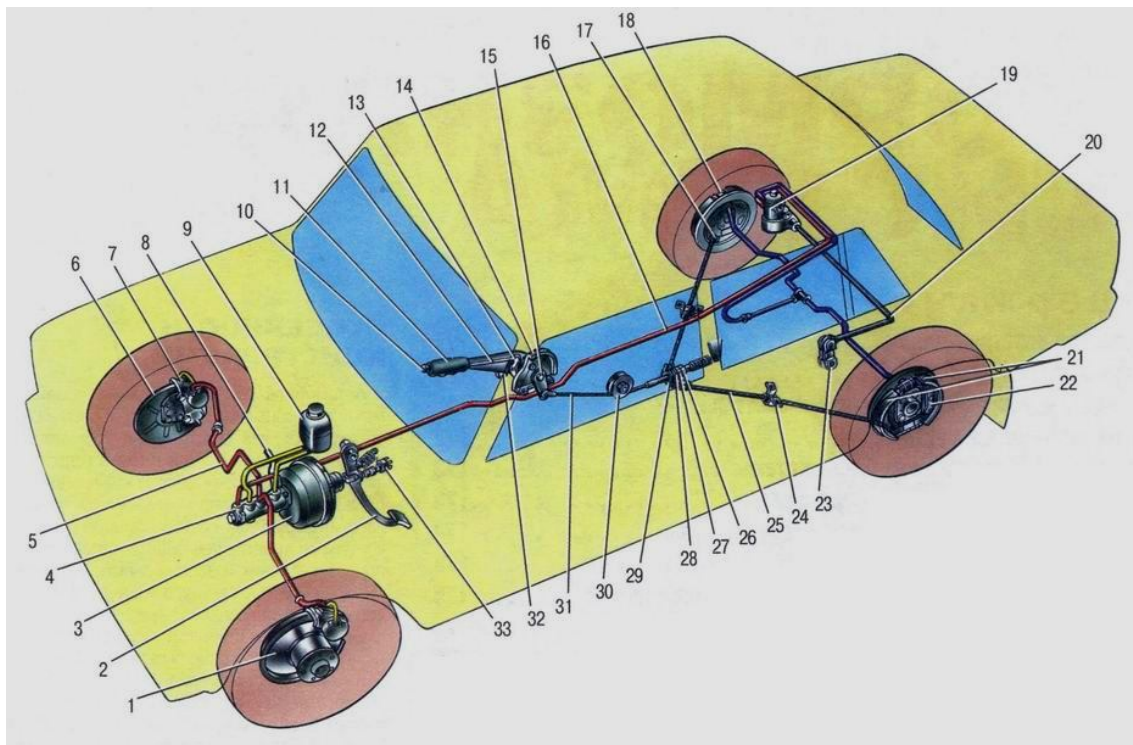
Робоча гальмівна система оснащена двома контурами, що забезпечують незалежний привід передніх і задніх гальмівних механізмів коліс. Обидва контури приводяться в дію від однієї педалі 2 (див. схему гальмівної системи автомобіль ВАЗ-2106 нижче), яка за допомогою кронштейна кріпиться разом з педаллю зчеплення до панелі передка кузова.

Рисунок 3.7 – Схема гальмівної системи автомобіль ВАЗ-2106:

1 – гальмівний диск; 2 – педаль гальма; 3 – вакуумний підсилювач; 4 – головний циліндр гідроприводу гальм; 5 – трубопровід контуру приводу передніх гальм; 6 – захисний кожух переднього гальма; 7 – супорт переднього гальма; 8 – вакуумний трубопровід; 9 – бачок головного циліндра; 10 – кнопка важеля приводу гальма стоянки; 11 – важіль приводу гальма стоянки; 12 – тяга клямки важеля; 13 – клямка важеля; 14 – кронштейн важеля приводу гальма стоянки; 15 – поворотний важіль; 16 – трубопровід контуру приводу задніх гальм; 17 – фланець заднього наконечника оболонки троса; 18 – колісний циліндр заднього гальма; 19 – регулювальник тиску задніх гальм; 20 – важіль приводу регулювальника тиску; 21 – колодки гальма; 22 – важіль ручного приводу колодок; 23 – тяга важеля приводу регулювальника тиску; 24 – кронштейн кріплення переднього наконечника оболонки троса; 25 – задній трос; 26 – контргайка; 27 – регулювальна гайка; 28 – втулка; 29 – напрямна заднього троса; 30 – направляючий ролик; 31 – передній трос; 32 – упор вимикача контрольної лампи гальма стоянки; 33 – вимикач стоп-сигналу

У гідравлічний привід окрім педалі гальма включені: головний гальмівний циліндр 4, вакуумний підсилювач 3, бачок 9 головного циліндра, регулювальник 19 тисків задніх гальм, гальмівні механізми передніх і задніх коліс разом з робочими циліндрами і трубопроводи.

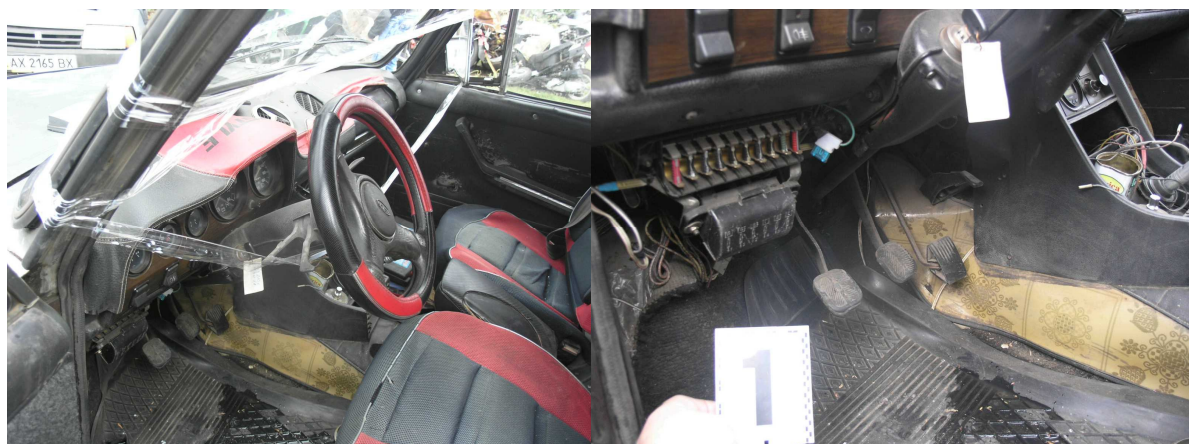
Рисунок 3.8 – Загальний та вузловий види зліва розташування гальмівної педалі. Сліди підтікання гальмівної рідини відсутні

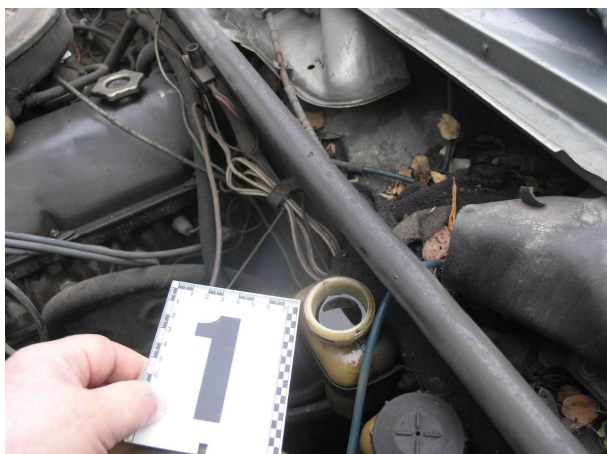
В бачку головного циліндра гальмівна рідина знаходиться на рівні 1.5 см від краю горловини:

Рисунок 3.9 – Вузловий вид наявності гальмівної рідини в бачку головного циліндра

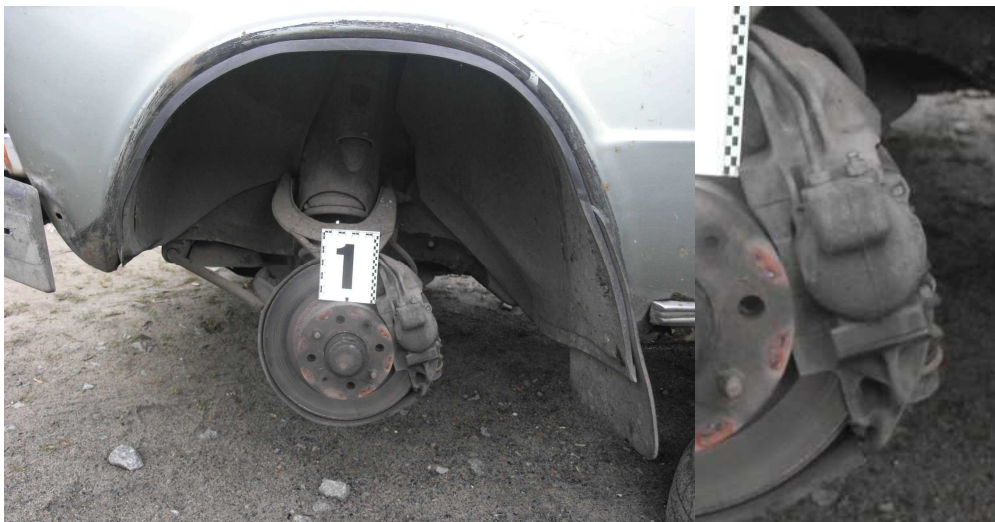
Рисунок 3.10 – Загальний та вузловий види гальмівного механізму лівого переднього колеса. Відсутність підтікань гальмівної рідини у вказаному місці

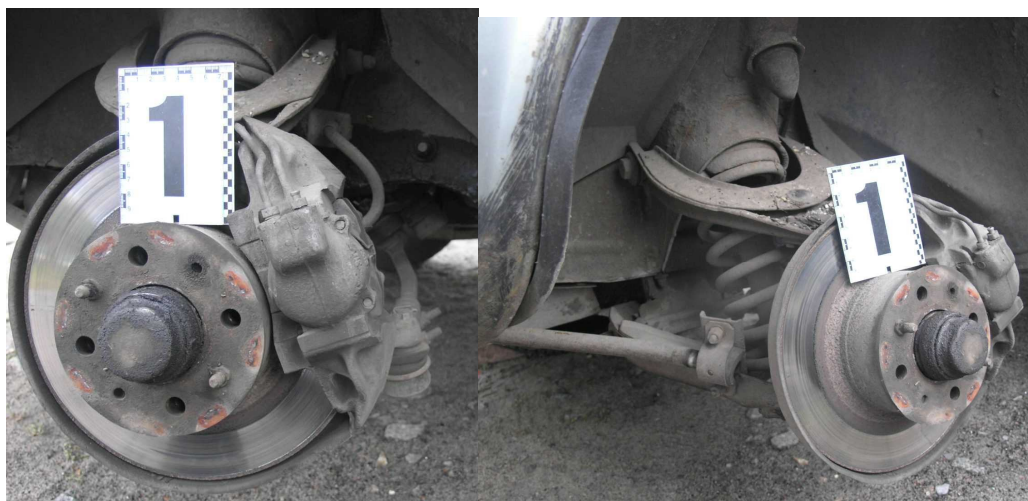
Рисунок 3.11 – Детальні види збоку та спереду дійсного стану гальмівного механізму лівого переднього колеса. Відсутність підтікань гальмівної рідини у вказаному місці

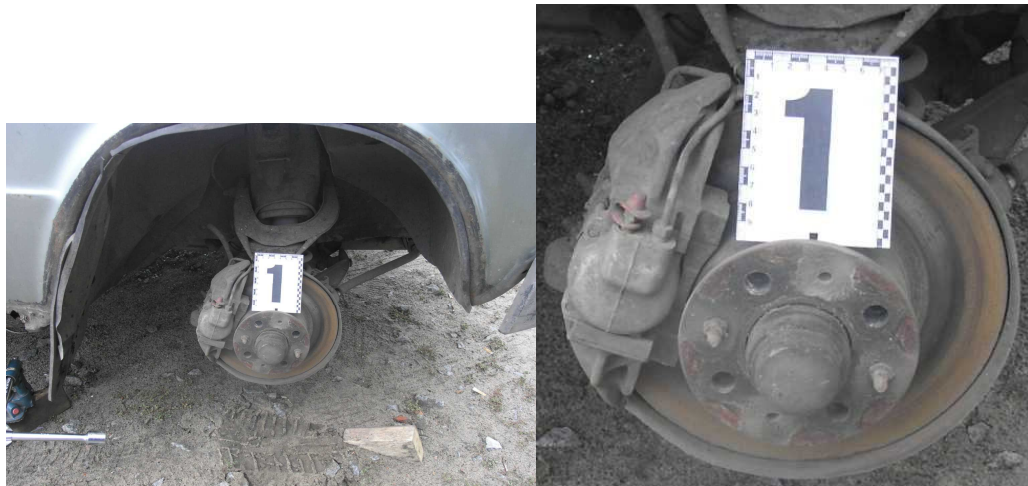
Рисунок 3.12 – Загальний та детальний види збоку гальмівного механізму правого переднього колеса

- гальмівні механізми зібрані відповідно до вимог заводу-виробника;
- витіків гальмівної рідини з колісних циліндрів немає;
- поверхня гальмівних дисків передніх гальмівних механізмів чиста, суха, блискуча без тріщин і сколов. Товщина гальмівних дисків складає близько 10 мм;

- товщина гальмівних накладок передніх гальмівних механізмів складає близько 6 мм, і знаходиться в допустимих межах (допустима величина складає не менше 1,5 мм, [10], с. 144). Накладки гальмівних колодок сухі, не замаслені;
- гальмівні механізми задніх коліс знаходилися в чистому, сухому стані;
- зовнішня поверхня гальмівних барабанів чиста, без задирів, раковин і сколов;
- як на зовнішньої поверхні гальмівних барабанів, так і на внутрішніх щитках гальмівних механізмів задніх коліс підтікання гальмівної рідини відсутнє.

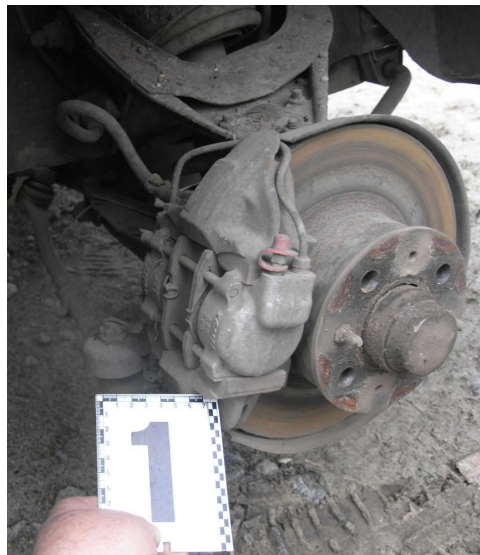
Рисунок 3.13 – Детальний вид збоку-ззаду гальмівного механізму правого переднього колеса. Відсутність підтікань гальмівної рідини у вказаному місці

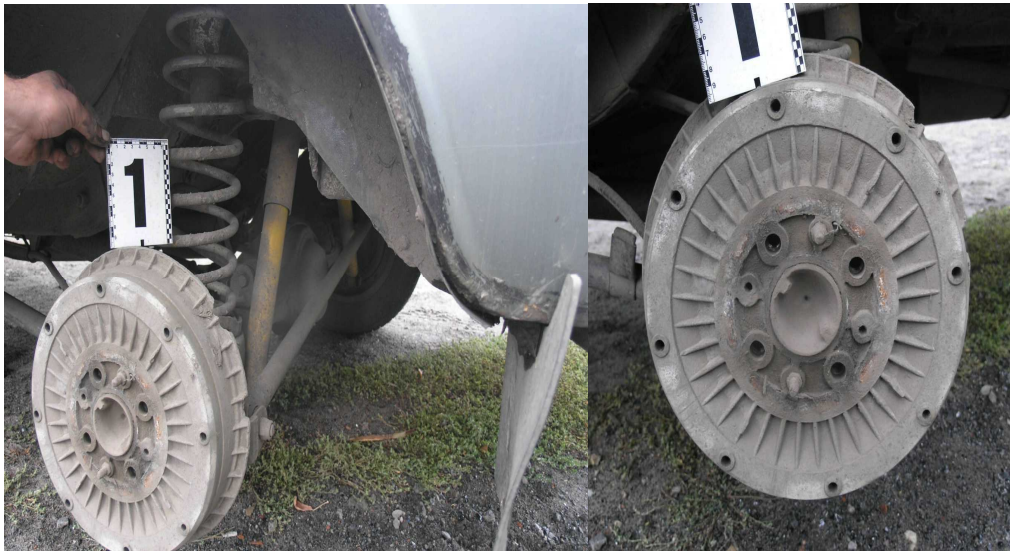
Рисунок 3.15 – Загальний та детальний види збоку барабану гальмівного механізму лівого заднього колеса
